# 面阵 CCD 相机的飞秒激光损伤分析

# Analysis of femtosecond laser induced damage to array CCD camera

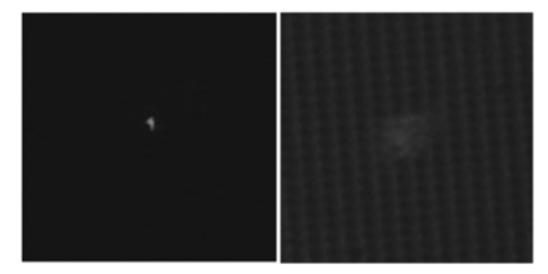
- 图 3 飞秒激光对 CCD 点损伤后的 CCD 视频输出图 像及显微照片
- Fig. 3 Video image and microtopography of CCD after point damage

在逐步提高到达 CCD 靶面能量的过程中,首 先会观察到 CCD 的像元饱和、串扰和全屏饱和, 继续提高到靶能量,当能量密度增大到 109.1 mJ/cm<sup>2</sup>时,仍然会出现全屏饱和现象,当能 量密度提高到 151.2 mJ/cm<sup>2</sup>时,观察视频输出图 像会发现表面出现了白色的亮斑,关闭镜头的光 圈,白斑依然存在,如图 3 所示:图 3(a)为 CCD 视频输出图像;图 3(b)为 CCD 表面损伤情况。

(a) CCD视频输出图像(a) Video image of CCD

(b) CCD表面损伤情况 (b) Surface damage of CCD

在能量的增加过程中,观察到了同连续激光 辐照和纳秒脉冲激光辐照相同的实验现象,首先 出现像元饱和、串扰和全屏饱和现象,然后是点损 伤和线损伤,最后 CCD 被完全破坏,无法成像。 实验测得飞秒脉冲激光损伤 CCD 的点损伤阈值 为151.2 mJ/cm<sup>2</sup>(出现白斑时认为是点损伤),对 比参考文献[1]和[8],小于纳秒脉冲激光损伤数 据(~1 J/cm<sup>2</sup>)。

及其与地间的电阻,通过与损伤前完好 CCD 的电 阻值比较发现:点损伤没有使 CCD 芯片的时钟线 间及时钟线与地间的电阻值发生变化。通过图 2 右侧 CCD 表面的损伤情况可以看出,点损伤时破 坏了 CCD 表面的第一层;点损伤后,其它部位依 然可以正常成像,可以推断点损伤只是破坏了损 伤部位的像元。通过表 1 可以看出,线损伤时水 平转移时钟线间及其与地间的电阻值基本没有发 生变化,而垂直转移时钟线间及其与地间的电阻 值明显变小。通过图 4 可以看出,线损伤时 CCD 表面的第一层已经完全脱落,内部的网格已经暴 露出来。可以推断线损伤时 CCD 的表面已经因 为飞秒激光脉冲的辐照造成了电荷转移电路的短 路或断路,致使垂直转移时钟线间及其与地间的 电阻值明显变小。线损伤时,除了白色亮线无法 成像外,其余部分仍然可以成像,由此可知线损伤 只是破坏了损伤部位的像元及其所在的电荷转移 电路,并没有对其它部位的成像产生影响。全靶 面损伤后,通过表2可以看出水平转移时钟线间 及其与地间的电阻值基本没有发生变化,而垂直 转移时钟线间及其与地间的电阻值明显变小。说 明在飞秒激光脉冲的辐照下,垂直转移电荷电路 出现了短路或断路,致使垂直转移时钟线间及其 与地间的电阻值明显变小。从图5可以看出,全 靶面损伤时 CCD 表面至少损坏到了第三层,第一 层下面的网格也已经被破坏,破坏的程度比线损 伤更加严重,已经使整个 CCD 像元的电荷储存和 转移无法正常完成,导致 CCD 无法正常成像。

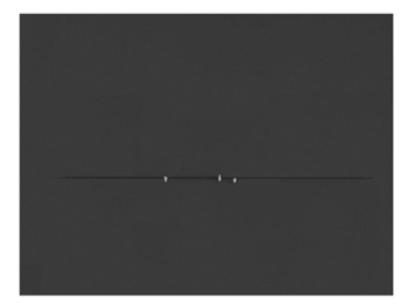
- 图 4 并排损伤达到 3 个白斑时的 CCD 视频输出 图像
- Fig. 4 Video image of CCD after point damage with three points in a row

逐渐变大。当在水平方向(与垂直转移时钟线方向垂直)并排连续损伤达到3个白斑时,出现一条黑线,黑线穿过3个白斑,如图4所示。

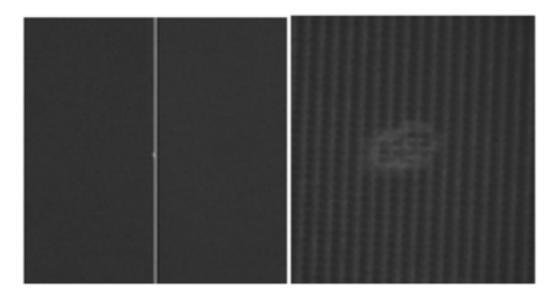
- 图 5 飞秒激光对 CCD 线损伤后的 CCD 视频输出图 像及显微照片
- Fig. 5 Video image and microtopography of CCD after line damage

提高到达 CCD 靶面的能量,当能量密度增大 到 508.2 mJ/cm<sup>2</sup>时,观察飞秒脉冲激光辐照后 CCD 的视频输出图像,可见在原飞秒激光光斑辐 照的位置处,沿着垂直转移时钟线方向出现一条 竖直的白色亮线,关闭镜头的光圈亮线依然存在, 如图 5所示:图 5(a)为 CCD 视频输出图像;图 5 (b)为 CCD 表面损伤情况。继续提高到达 CCD 靶面的能量,发现损伤造成的白色亮线变宽。

(a) CCD视频输出图像(a) Video image of CCD

(b) CCD表面损伤情况(b) Surface damage of CCD

用万用表测量水平转移时钟线间及其与地间 的电阻,在一定允许误差下与损伤前完好 CCD 的 对应电阻值比较,未发现电阻有明显变化(测量 电阻时 CCD 仍在电路板上);但发现垂直转移时 钟线间及其与地间的电阻发生了明显的变化, CCD 线损伤前后的电阻值如表 1 所示:V1、V2、 V3、V4 为 CCD 芯片的垂直转移时钟信号输入引 脚;GND 为 CCD 芯片上的地引脚。

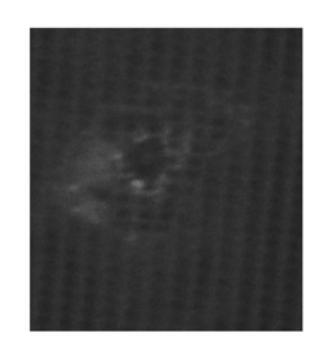
图 6 飞秒激光对 CCD 全靶面损伤后的 CCD 视频输 出图像

当能量密度增大到 5.91 J/cm<sup>2</sup>时,飞秒脉冲 激光辐照后整个 CCD 视频输出图像变白,数分 钟过后,CCD 仍无法成像,说明 CCD 已被永久损 伤。用显微镜观察 CCD 表面,损伤情况如图 6 所 示。用万用表测量水平转移时钟线间及其与地间 的电阻,在一定的误差允许下与损伤前完好 CCD 的对应电阻值比较,未发现电阻有明显变化(测 量电阻时 CCD 仍在电路板上),但发现垂直转移 时钟线间及其与地间的电阻发生了明显的变化, CCD 全靶面损伤前后的电阻值如表 2 所示。

Fig. 6 Video image of CCD after whole target surface damage
